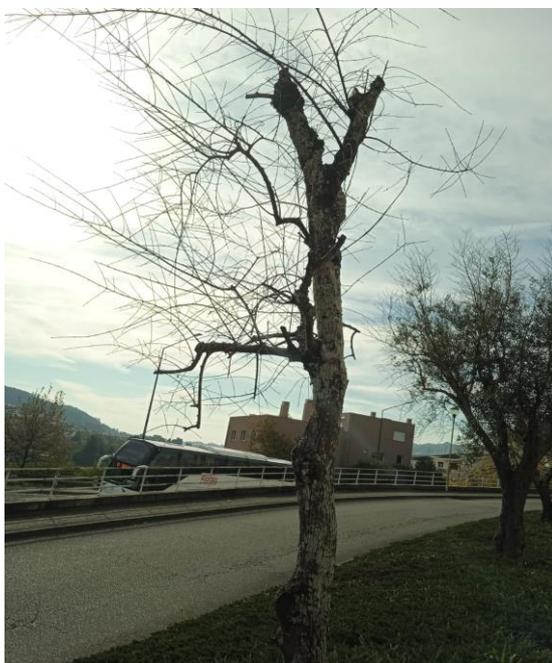
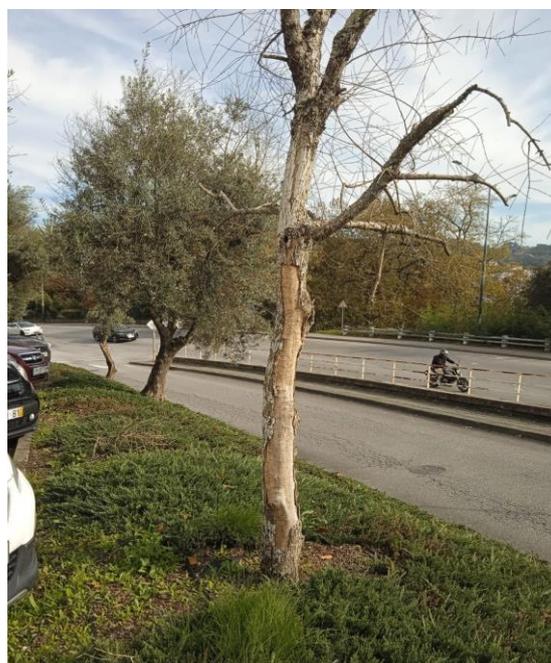
Árvore seca, apresenta sinais de descolamento da casca no tronco; Sugere-se o abate da mesma e plantação de novo exemplar no espaço em questão, no seguimento do referido no artigo 23º, alínea 2c) da Lei nº 59/2021 "Apresentem comprovadamente baixa vitalidade e fraca condição fitossanitária e haja vantagens em apostar na sua substituição por árvores saudáveis(...)"

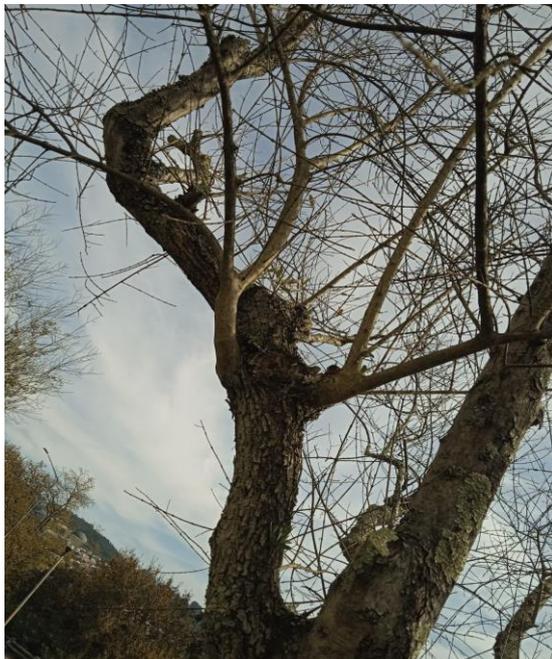
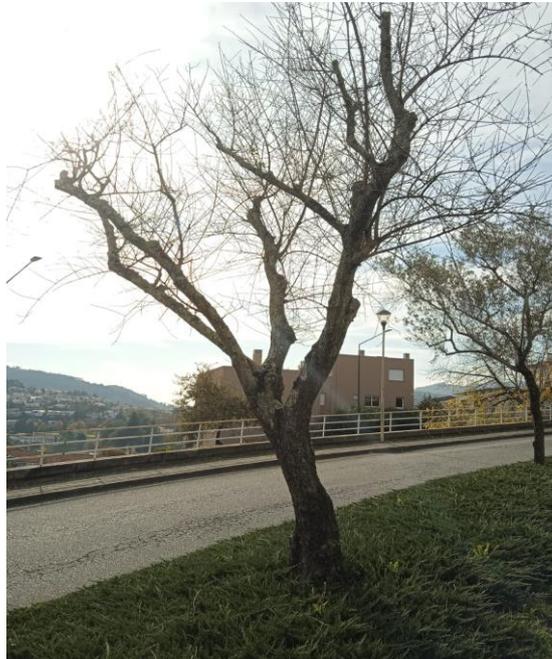
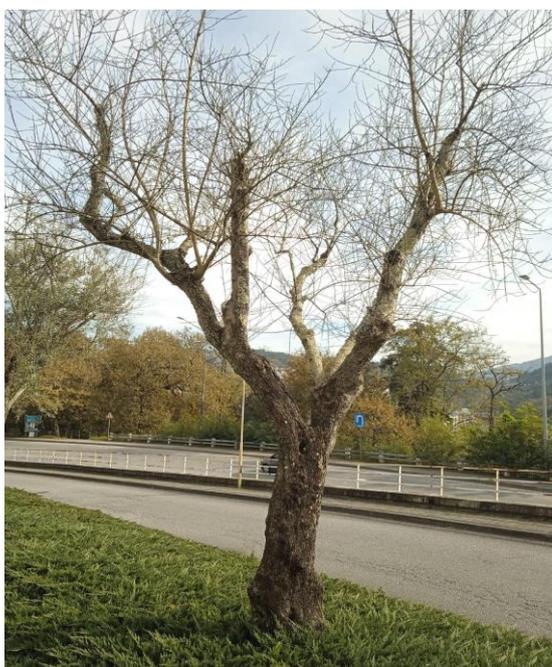
Árvore seca, com líquenes no tronco e algumas podridões; Sugere-se o abate da mesma e plantação de novo exemplar no espaço em questão, no seguimento do referido no artigo 23º, alínea 2c) da Lei nº 59/2021 "Apresentem comprovadamente baixa vitalidade e fraca condição fitossanitária e haja vantagens em apostar na sua substituição por árvores saudáveis(...)"
