1	<b>ID</b>			
	-			
2	<b>Identificação da espécie</b>			
	<i>Alnus glutinosa</i> (Amieiro)			
3	<b>Dimensões</b>			
3.1	Diâmetro altura do peito - DAP			
	-

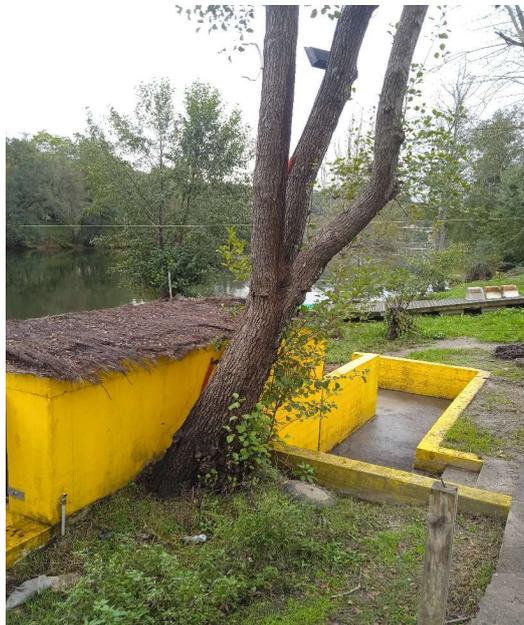
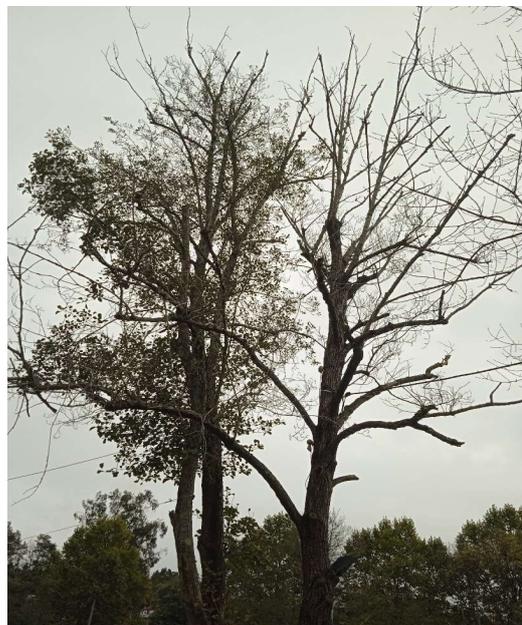
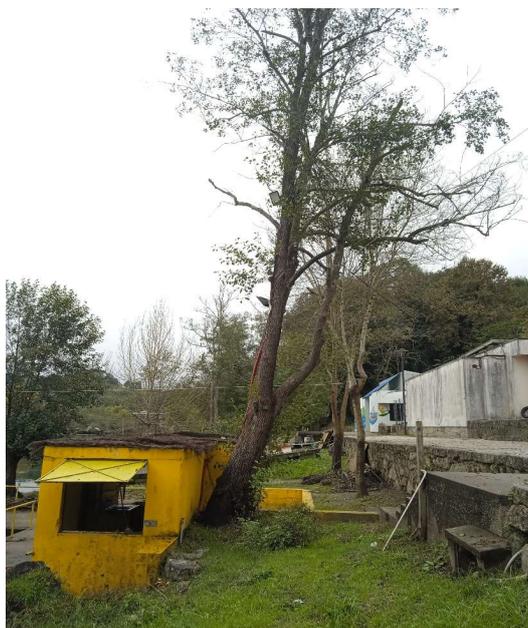
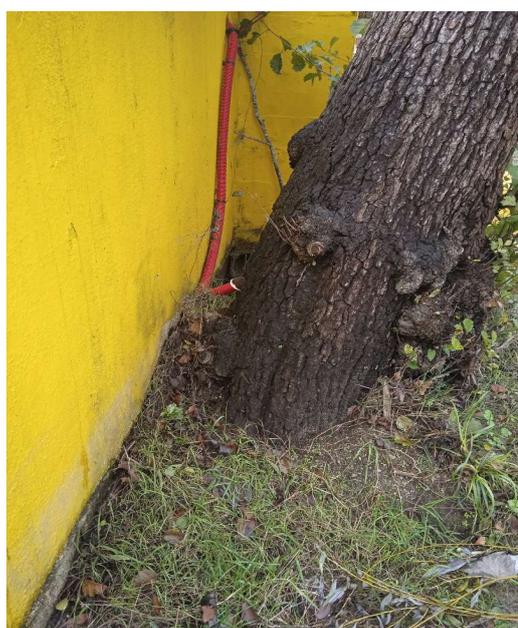
Árvore inclinada, desequilibrada, com fungos e tumores no tronco e colo e parte da copa morta; Sugere-se o abate da mesma, pois a poda da perna morta não será suficiente para equilibrar a estrutura da árvore, havendo o risco de cair
