Avaliação fitossanitária e proposta de intervenção a árvores em Amarante

Parte II

Agosto de 2023

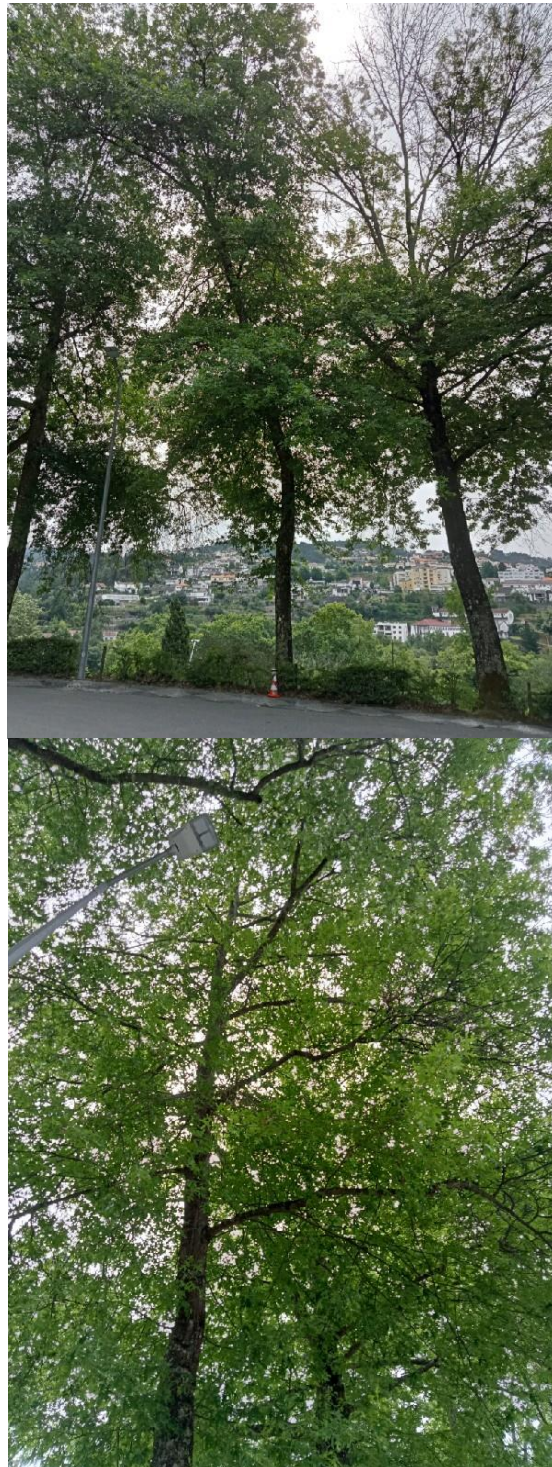
Figura 4.1 – 002 R. Capitão Augusto Casimiro, setor 1, 3 *Quercus coccinea*.

5. Fatores Abióticos			
PREDISPOSIÇÃO		ESPAÇO VERDE	Passeio
INDUÇÃO		SOLO	3 Razoável
6. Sintomas e Sinais*			
RAIZ E COLO		FOLHAS	
TRONCO		COPA	Densa
PERNADAS		Órgão em maior risco	
RAMOS	Secos	*Agente Biótico Nocivo

7. Condição de Risco			
Probabilidade Fratura	0,1	L tangencial= X/PL (%)	#VALOR!
Lesão mais grave (L)		L radial= Z/DL (%)	#VALOR!
Perímetro tronco (PL, cm)			
Lesão (X; Y; Z), cm	0; 0; 0	ALVO PROVÁVEL	4 Frequente
Altura Lesão (HL, cm)		RISK 4 TREE®	0,37
Orientação (N, S, E, W)		CONDIÇÃO GLOBAL	16 Boa

8. Recomendações			
PODA ou ABATE	Manutenção		
OUTRA			
PRIORIDADE	2 Moderada	PRX. AVALIAÇÃO	abril 25
Ficheiros IMAGENS	1.101557.jpg ; 2.101557.jpg ; ; ;

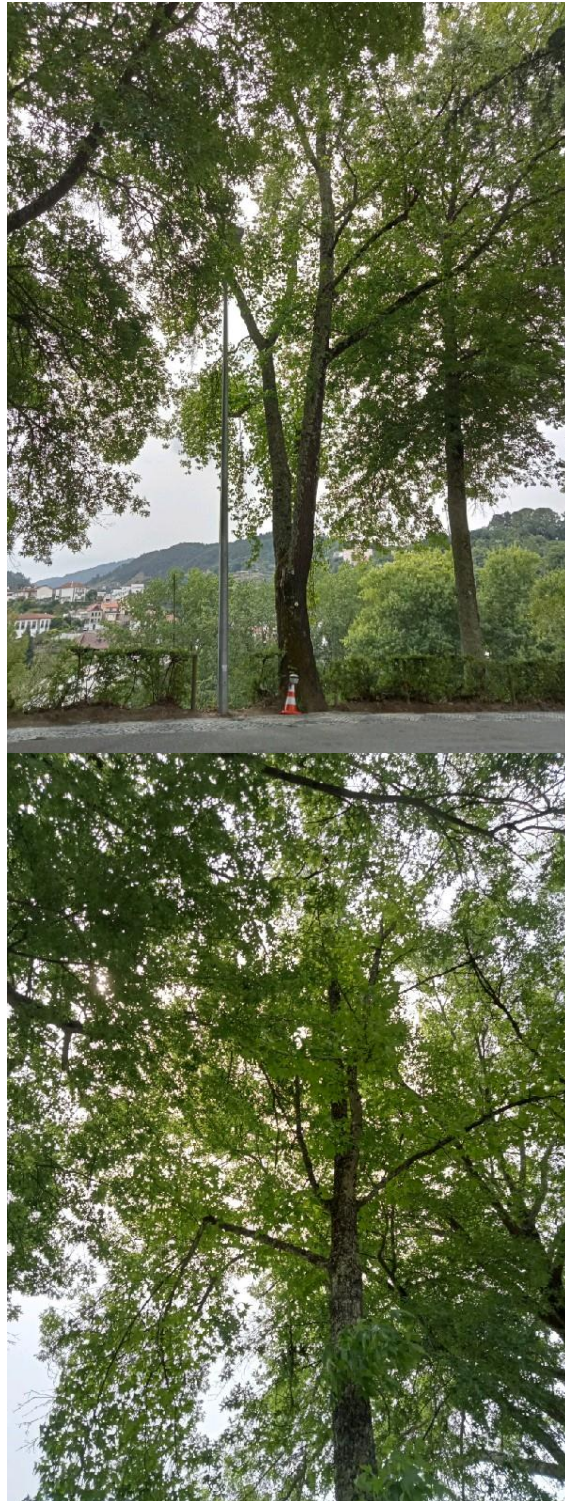
Figura 4.3 – 002 R. Capitão Augusto Casimiro, setor 1, 8 *Liquidambar styraciflua*.

9. NOTAS ADICIONAIS			
Retirar secos. Cavidade no tronco.			
10. AVALIAÇÃO			
Tree Plus

8. Recomendações			
PODA ou ABATE	Manutenção		
OUTRA	Tratam. fitos.		
PRIORIDADE	2 Moderada	PRX. AVALIAÇÃO	março 25
Ficheiros IMAGENS	1.105451.jpg ; 2.105451.jpg ; ;

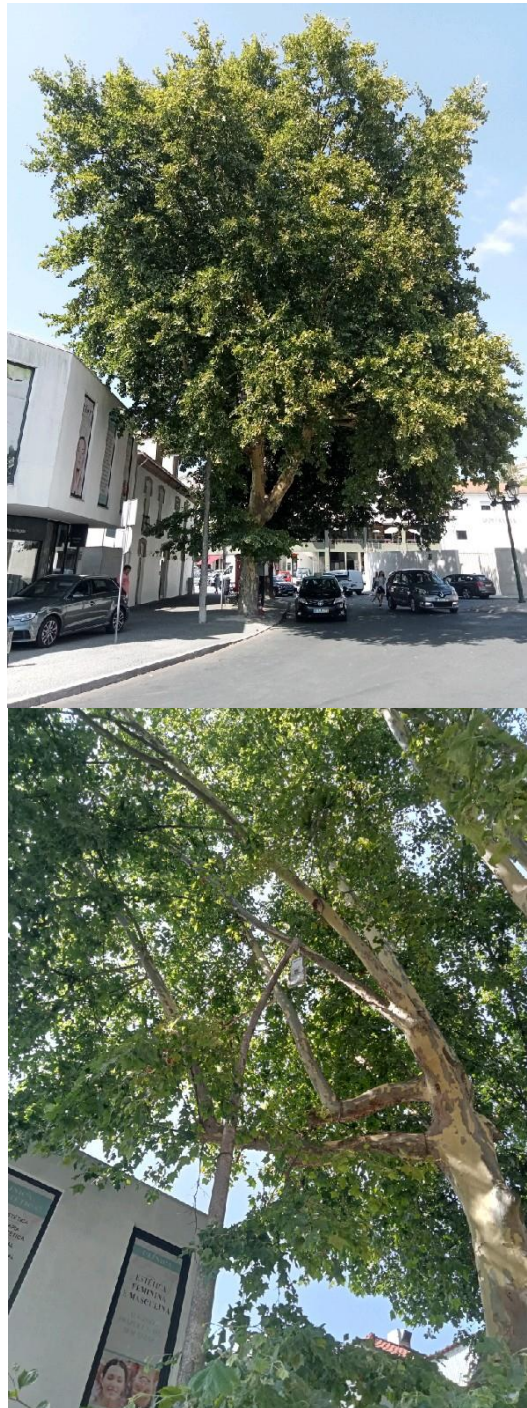
Figura 4.33 – 007 Largo de Santa Luzia, setor 1, 4 *Platanus hispanica*.

A condição fitossanitária do plátano não obriga à necessidade de intervenção, apesar de se verificar a presença de uma luminária inativa em conflito com uma das pernadas, pelo que se recomenda a sua retirada e nova localização da mesma. Relativamente ao exemplar 3, é proposta uma poda de manutenção com vista à amenização do acentuado desequilíbrio da copa.

No entanto, é na copa que se registam mais sintomas, apresentando desequilíbrio e a presença de pernadas extensas. O desequilíbrio da copa é acentuado pelas podas executadas anteriormente. Do lado da fachada do edifício a copa foi reduzida severamente, sem que tenha sido igualmente feita uma redução do comprimento das pernadas, com o corte de alguns ramos no lado oposto.
