Avaliação fitossanitária e proposta de intervenção a árvores em Amarante

Parte II

Agosto de 2023

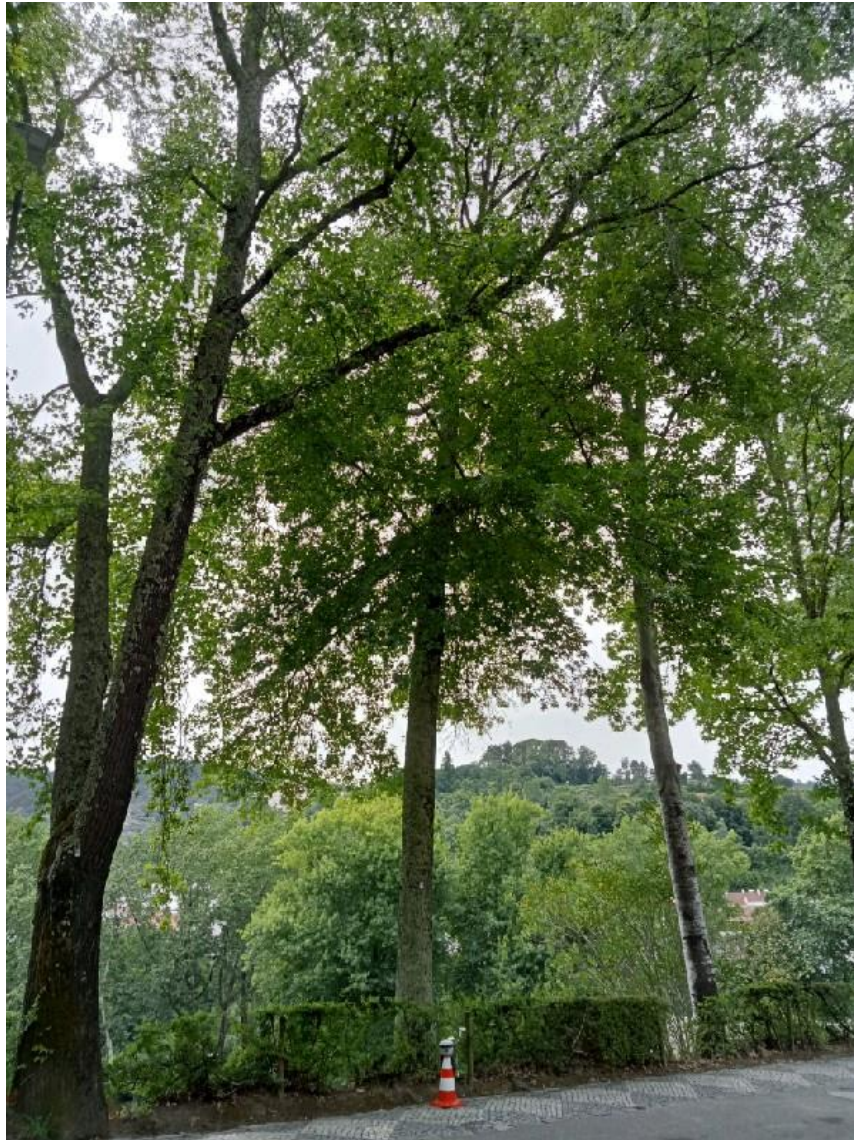
Figura 4.4 – 002 R. Capitão Augusto Casimiro, setor 1, 9 *Quercus coccinea*.

7. Condição de Risco			
Probabilidade Fratura	0,1	L tangencial= X/PL (%)	#VALOR!
Lesão mais grave (L)		L radial= Z/DL (%)	#VALOR!
Perímetro tronco (PL, cm)			
Lesão (X; Y; Z), cm	0; 0; 0	ALVO PROVÁVEL	4 Frequente
Altura Lesão (HL, cm)		RISK 4 TREE®	0,38
Orientação (N, S, E, W)		CONDIÇÃO GLOBAL	16 Boa

8. Recomendações			
PODA ou ABATE			
OUTRA			
PRIORIDADE		PRX. AVALIAÇÃO	abril 25
Ficheiros IMAGENS	1.105914.jpg ; ; ;		
9. NOTAS ADICIONAIS			
10. AVALIAÇÃO			
			Tree Plus

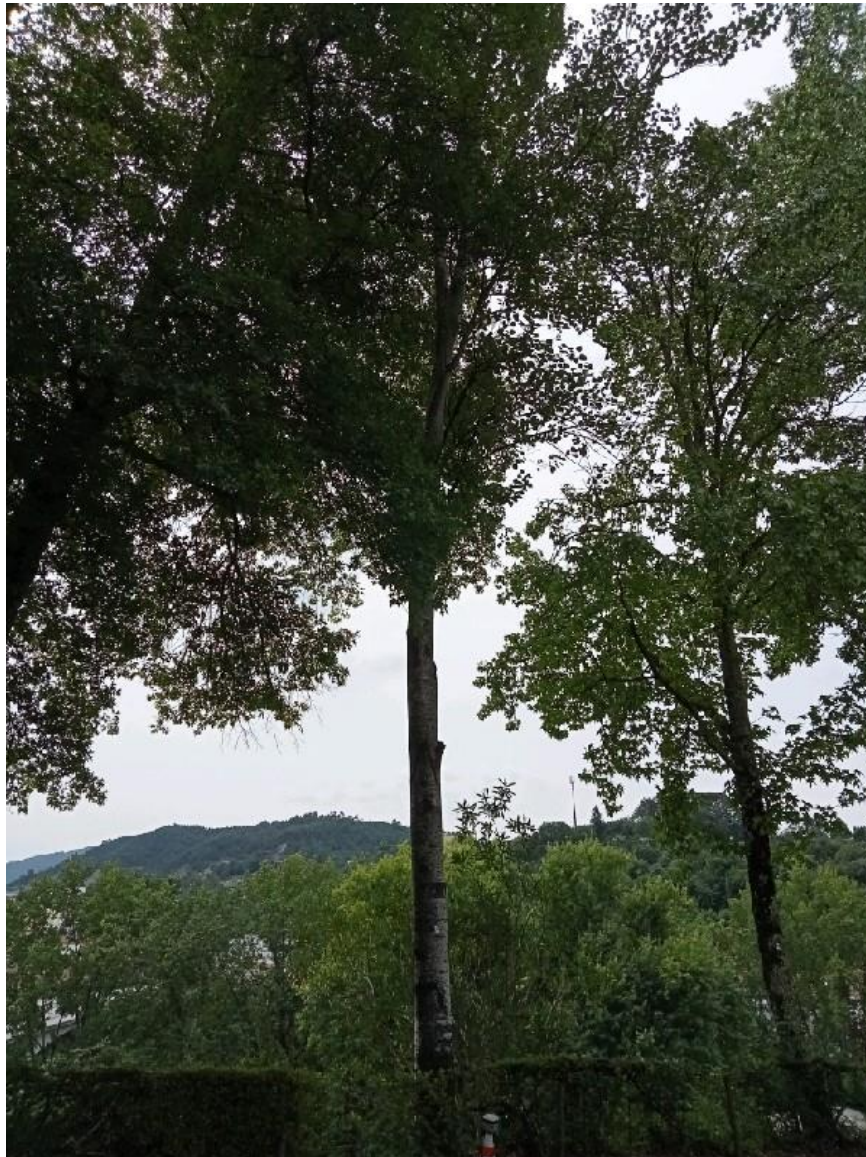
Figura 4.5 – 002 R. Capitão Augusto Casimiro, setor 1, 10 *Populus alba*.

7. Condição de Risco			
Probabilidade Fratura	0,1	L tangencial= X/PL (%)	#VALOR!
Lesão mais grave (L)		L radial= Z/DL (%)	#VALOR!
Perímetro tronco (PL, cm)			
Lesão (X; Y; Z), cm	0; 0; 0	ALVO PROVÁVEL	4 Frequente
Altura Lesão (HL, cm)		RISK 4 TREE®	0,42
Orientação (N, S, E, W)		CONDIÇÃO GLOBAL	16 Boa

8. Recomendações			
PODA ou ABATE			
OUTRA			
PRIORIDADE		PRX. AVALIAÇÃO	março 25
Ficheiros IMAGENS	1.110151.jpg ; ; ;		
9. NOTAS ADICIONAIS			
10. AVALIAÇÃO			
			Tree Plus

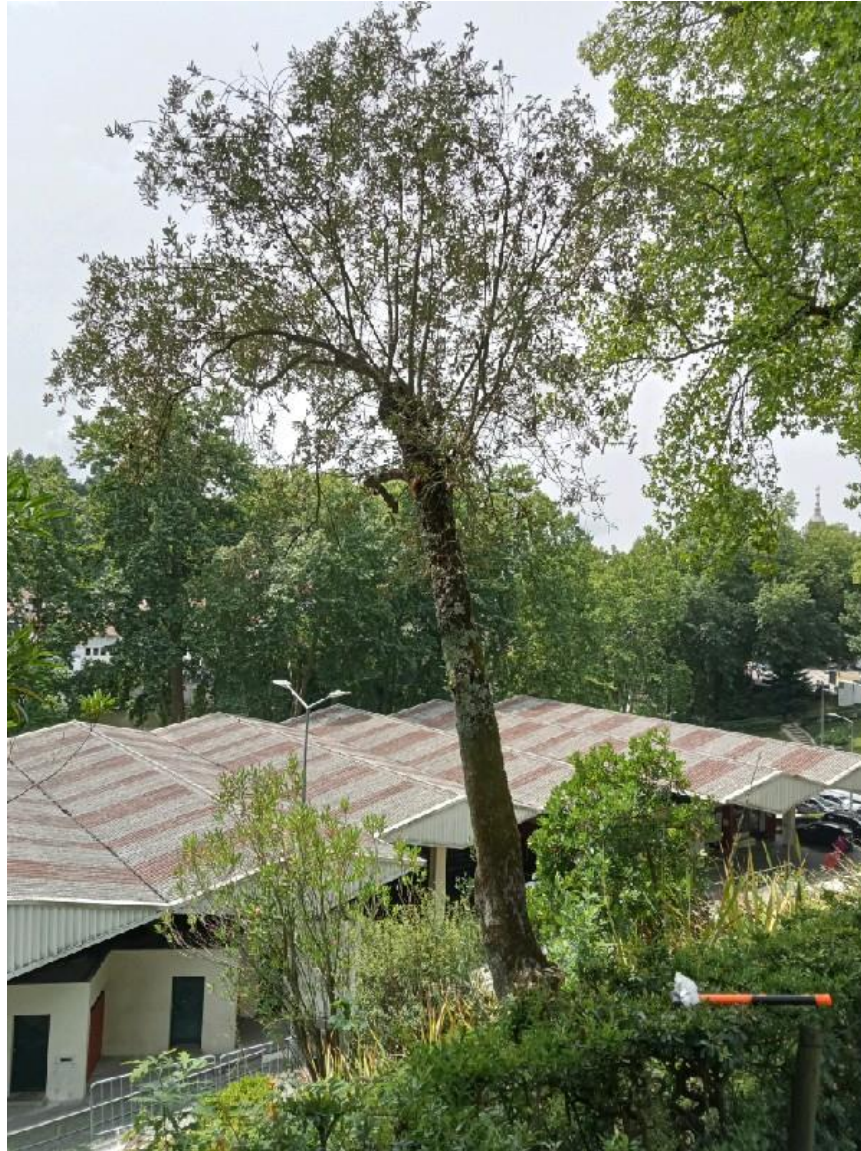
Figura 4.11 – 002 R. Capitão Augusto Casimiro, setor 1, 17 *Olea europaea*.

7. Condição de Risco			
Probabilidade Fratura	0,2	L tangencial= X/PL (%)	#VALOR!
Lesão mais grave (L)		L radial= Z/DL (%)	#VALOR!
Perímetro tronco (PL, cm)			
Lesão (X; Y; Z), cm	0; 0; 0	ALVO PROVÁVEL	4 Frequente
Altura Lesão (HL, cm)		RISK 4 TREE®	0,30
Orientação (N, S, E, W)		CONDIÇÃO GLOBAL	16 Boa

8. Recomendações			
PODA ou ABATE			
OUTRA			
PRIORIDADE		PRX. AVALIAÇÃO	junho 25
Ficheiros IMAGENS	1.114230.jpg ; ; ;		
9. NOTAS ADICIONAIS			
10. AVALIAÇÃO			
			Tree Plus

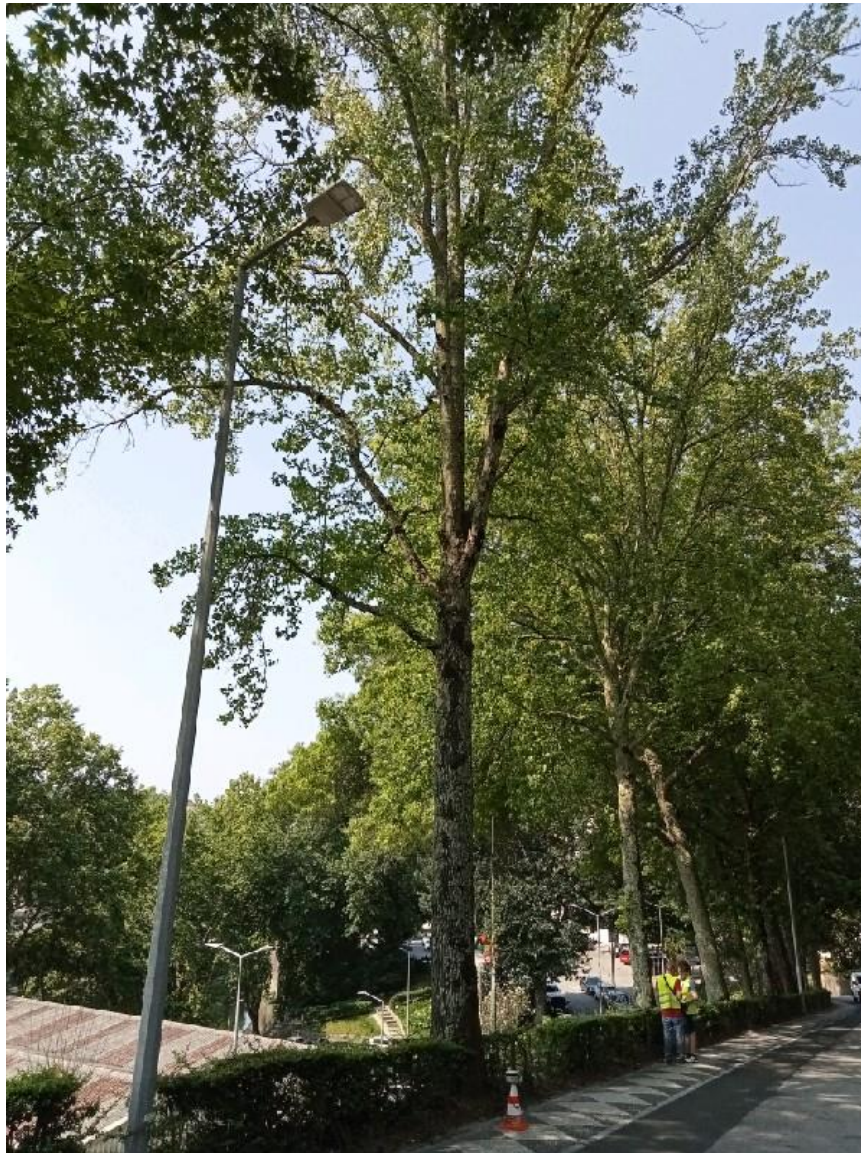
Figura 4.12 – 002 R. Capitão Augusto Casimiro, setor 1, 21 *Liquidambar styraciflua*.

7. Condição de Risco			
Probabilidade Fratura	0,3	L tangencial= X/PL (%)	#VALOR!
Lesão mais grave (L)		L radial= Z/DL (%)	#VALOR!
Perímetro tronco (PL, cm)			
Lesão (X; Y; Z), cm	0; 0; 0	ALVO PROVÁVEL	4 Frequente
Altura Lesão (HL, cm)		RISK 4 TREE®	0,46
Orientação (N, S, E, W)		CONDIÇÃO GLOBAL	16 Boa

8. Recomendações			
PODA ou ABATE			
OUTRA			
PRIORIDADE		PRX. AVALIAÇÃO	fevereiro 25
Ficheiros IMAGENS	1.093521.jpg ; ; ;		
9. NOTAS ADICIONAIS			
10. AVALIAÇÃO			
			Tree Plus

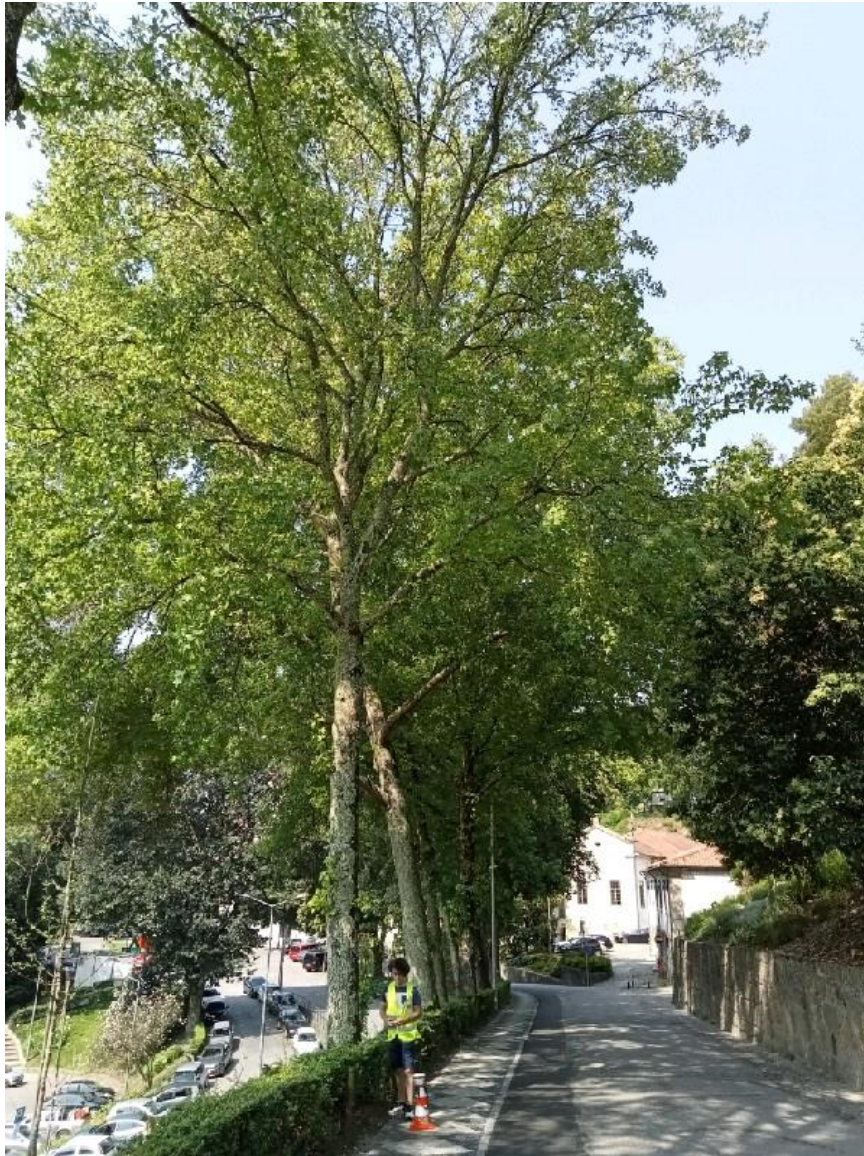
Figura 4.13 – 002 R. Capitão Augusto Casimiro, setor 1, 22 *Liquidambar styraciflua*..

8. Recomendações			
PODA ou ABATE			
OUTRA			
PRIORIDADE		PRX. AVALIAÇÃO	abril 25
Ficheiros IMAGENS	1.093951.jpg ; ; ;		
9. NOTAS ADICIONAIS	Houve corte de raízes mas a copa está equilibrada.

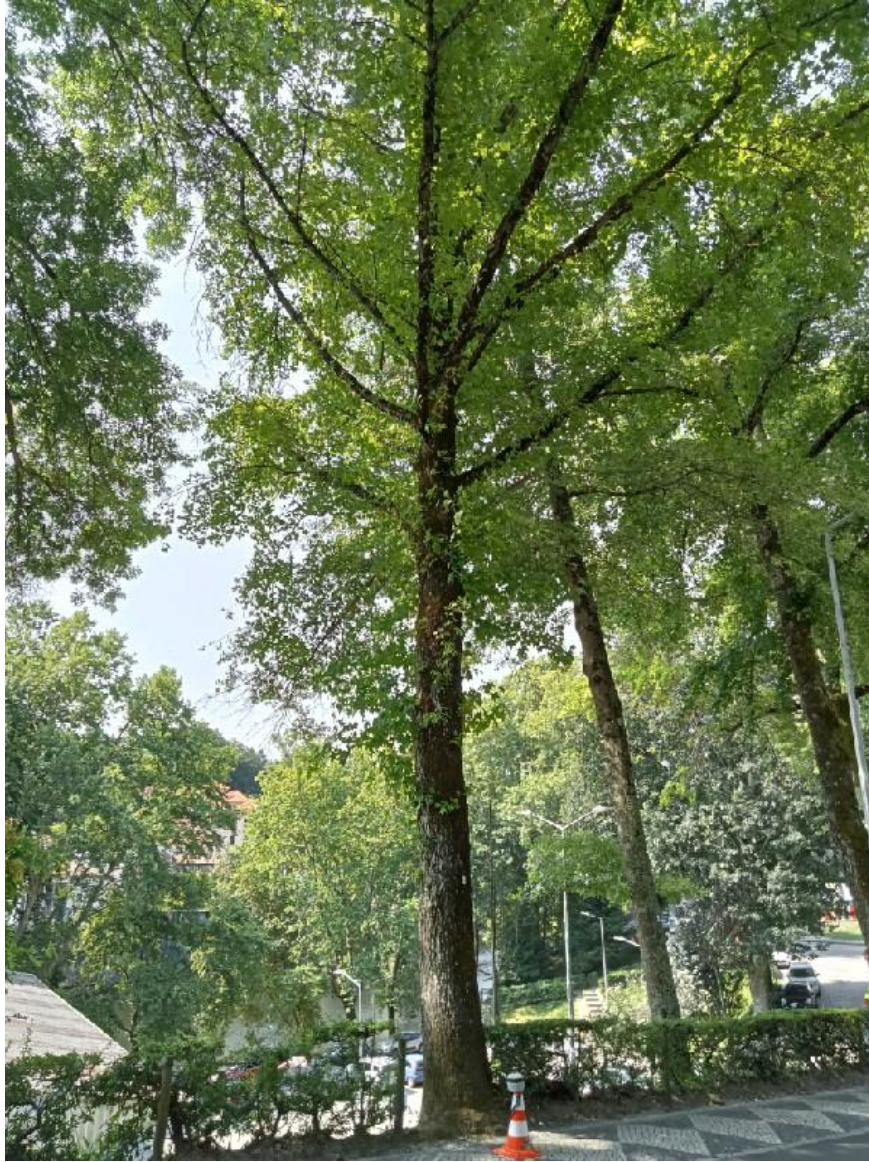
Figura 4.14 – 002 R. Capitão Augusto Casimiro, setor 1, 24 *Liquidambar styraciflua*.

7. Condição de Risco			
Probabilidade Fratura	0,1	L tangencial= X/PL (%)	#VALOR!
Lesão mais grave (L)		L radial= Z/DL (%)	#VALOR!
Perímetro tronco (PL, cm)			
Lesão (X; Y; Z), cm	0; 0; 0	ALVO PROVÁVEL	4 Frequente
Altura Lesão (HL, cm)		RISK 4 TREE®	0,38
Orientação (N, S, E, W)		CONDIÇÃO GLOBAL	16 Boa

8. Recomendações			
PODA ou ABATE			
OUTRA			
PRIORIDADE		PRX. AVALIAÇÃO	abril 25
Ficheiros IMAGENS	1.095030.jpg ; ; ;		
9. NOTAS ADICIONAIS			
10. AVALIAÇÃO			
			Tree Plus

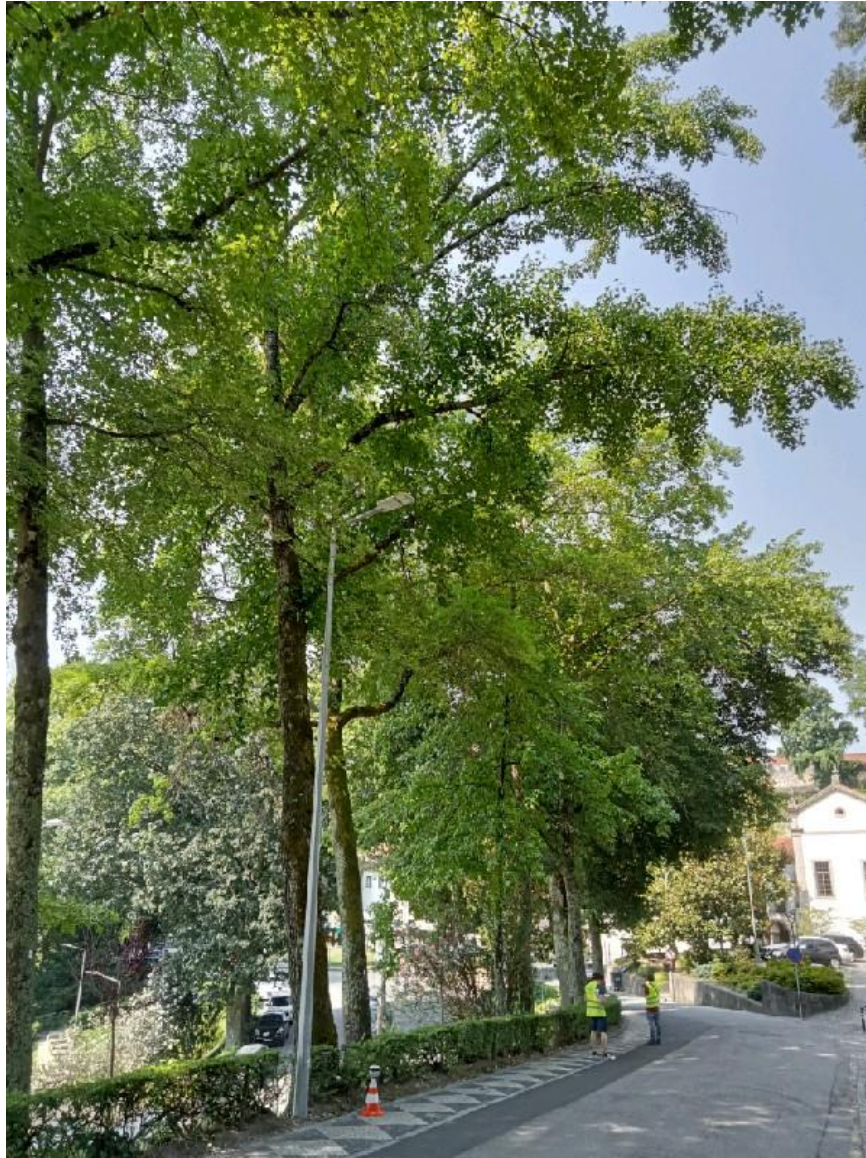
Figura 4.15 – 002 R. Capitão Augusto Casimiro, setor 1, 26 *Liquidambar styraciflua*.

8. Recomendações			
PODA ou ABATE			
OUTRA			
PRIORIDADE		PRX. AVALIAÇÃO	março 25
Ficheiros IMAGENS	1.100308.jpg ; ; ;		
9. NOTAS ADICIONAIS			
Apesar do desequilíbrio da copa, uma pernada extensa está do lado oposto ao talude.

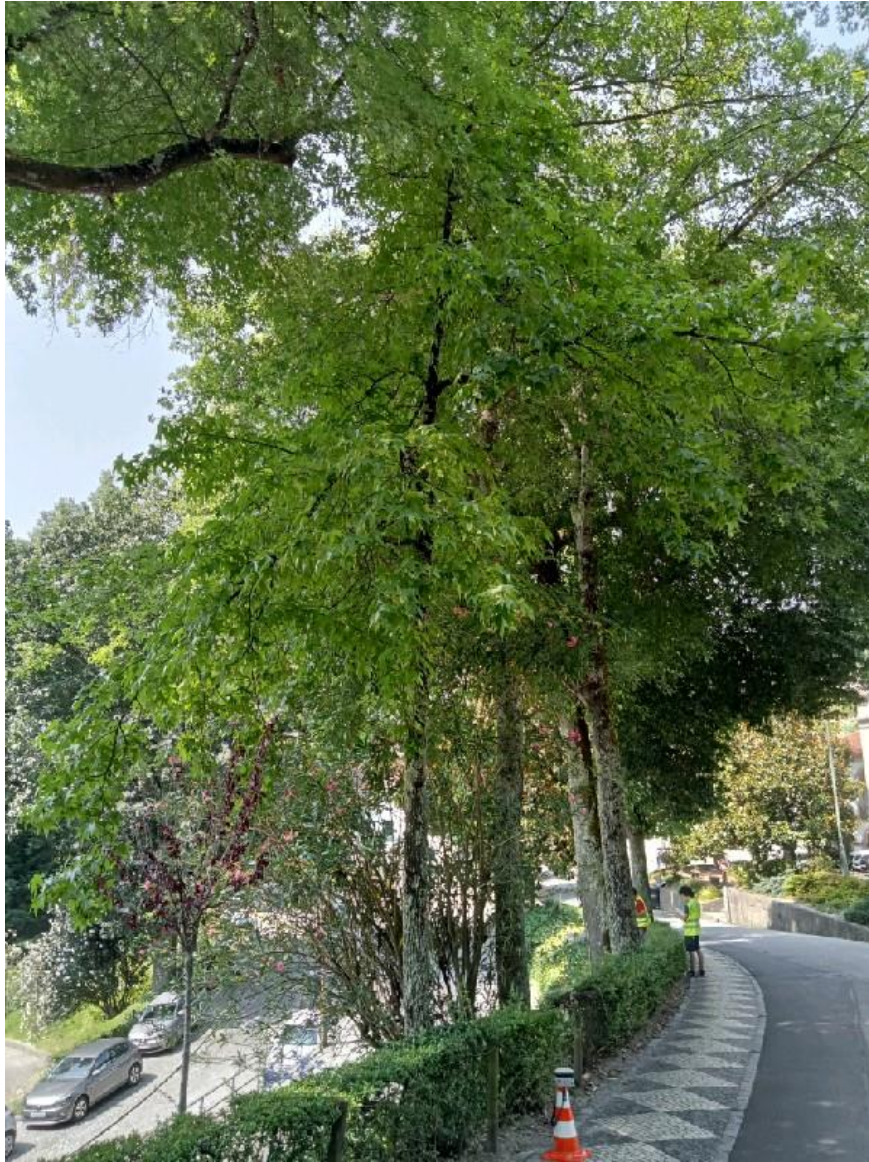
Figura 4.16 – 002 R. Capitão Augusto Casimiro, setor 1, 28 *Liquidambar styraciflua*.

7. Condição de Risco			
Probabilidade Fratura	0,1	L tangencial= X/PL (%)	#VALOR!
Lesão mais grave (L)		L radial= Z/DL (%)	#VALOR!
Perímetro tronco (PL, cm)			
Lesão (X; Y; Z), cm	0; 0; 0	ALVO PROVÁVEL	4 Frequente
Altura Lesão (HL, cm)		RISK 4 TREE®	0,28
Orientação (N, S, E, W)		CONDIÇÃO GLOBAL	18 Excelente

8. Recomendações			
PODA ou ABATE			
OUTRA			
PRIORIDADE		PRX. AVALIAÇÃO	junho 25
Ficheiros IMAGENS	1.100947.jpg ; ; ;		
9. NOTAS ADICIONAIS			
10. AVALIAÇÃO			
			Tree Plus

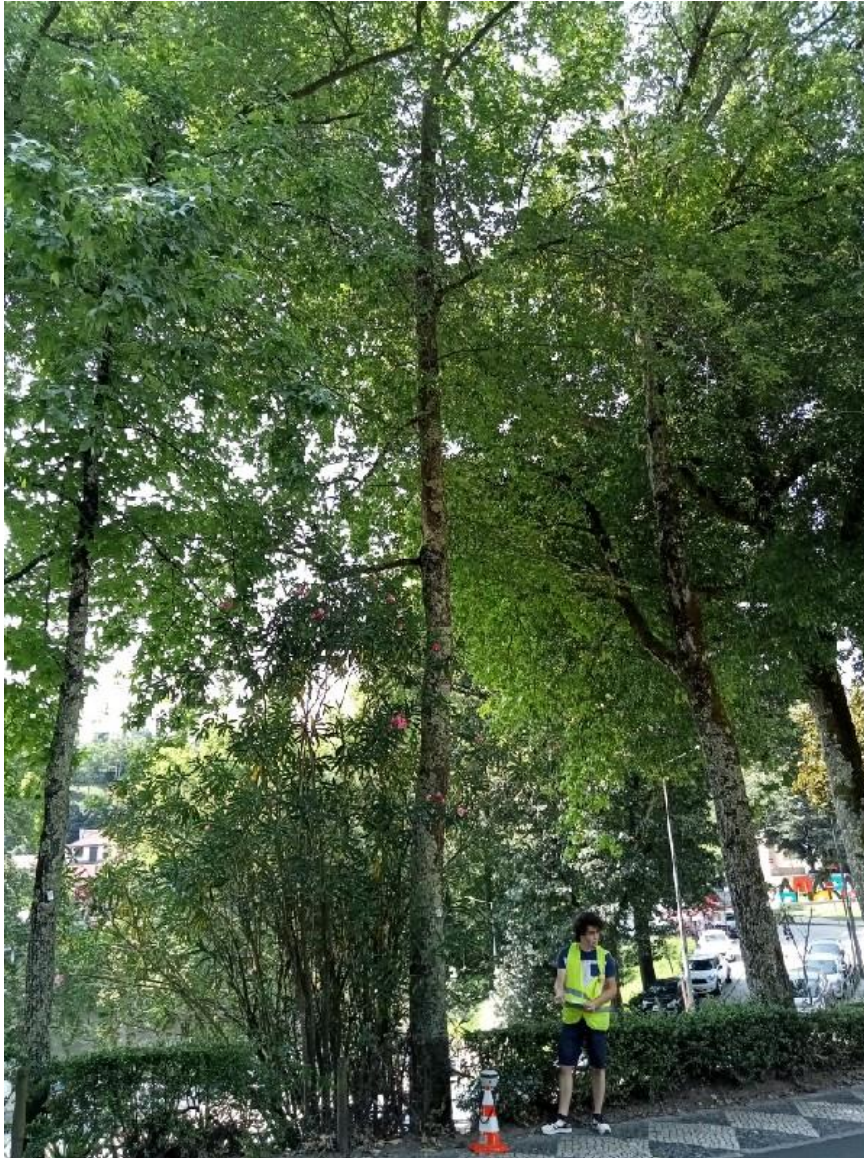
Figura 4.17 – 002 R. Capitão Augusto Casimiro, setor 1, 29 *Quercus coccinea*.

7. Condição de Risco			
Probabilidade Fratura	0,1	L tangencial= X/PL (%)	#VALOR!
Lesão mais grave (L)		L radial= Z/DL (%)	#VALOR!
Perímetro tronco (PL, cm)			
Lesão (X; Y; Z), cm	0; 0; 0	ALVO PROVÁVEL	4 Frequente
Altura Lesão (HL, cm)		RISK 4 TREE®	0,36
Orientação (N, S, E, W)		CONDIÇÃO GLOBAL	18 Excelente

8. Recomendações			
PODA ou ABATE			
OUTRA			
PRIORIDADE		PRX. AVALIAÇÃO	abril 25
Ficheiros IMAGENS	1.101157.jpg ; ; ;		
9. NOTAS ADICIONAIS			
10. AVALIAÇÃO			
			Tree Plus

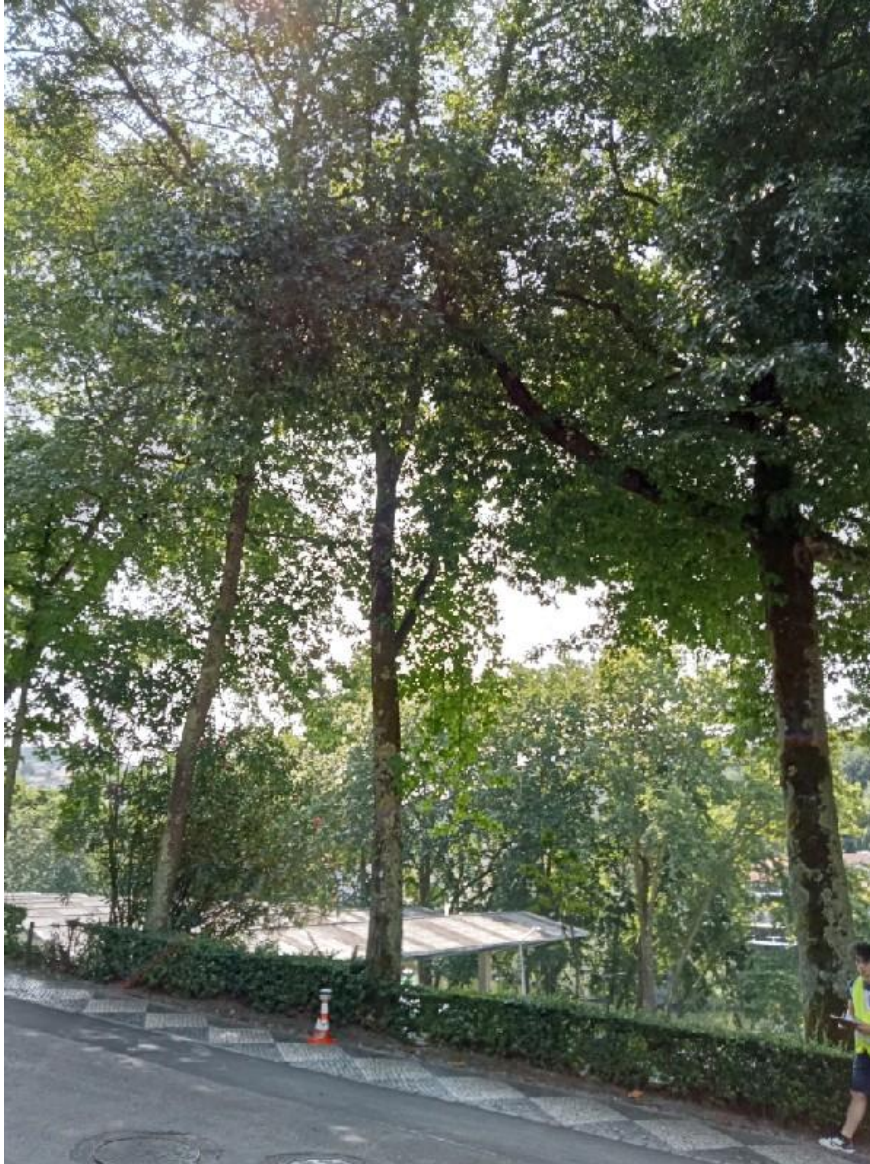
Figura 4.18 – 002 R. Capitão Augusto Casimiro, setor 1, 30 *Liquidambar styraciflua*.

8. Recomendações			
PODA ou ABATE			
OUTRA			
PRIORIDADE		PRX. AVALIAÇÃO	abril 25
Ficheiros IMAGENS	1.101414.jpg ; ; ;		
9. NOTAS ADICIONAIS	Pernadas extensas mas opostas ao talude.

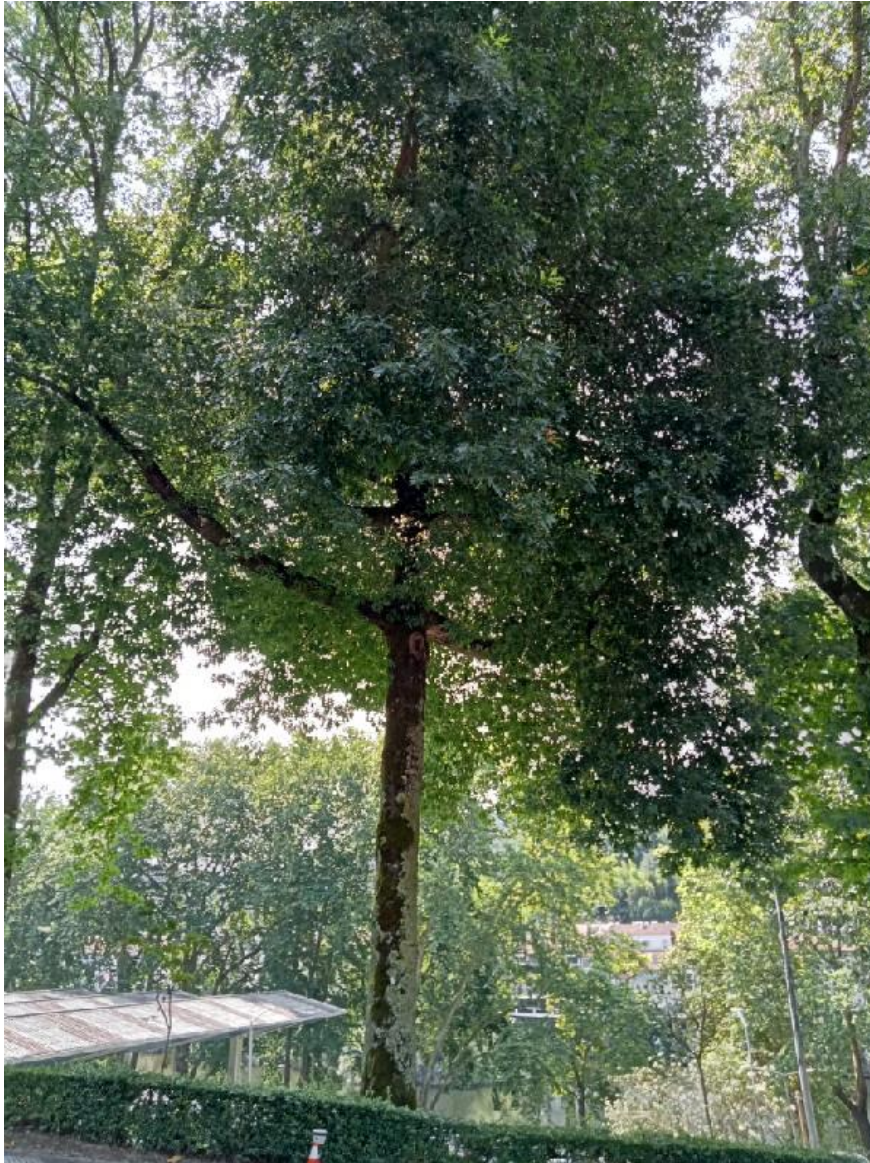
Figura 4.19 – 002 R. Capitão Augusto Casimiro, setor 1, 31 *Quercus coccinea*.

8. Recomendações			
PODA ou ABATE			
OUTRA			
PRIORIDADE		PRX. AVALIAÇÃO	março 25
Ficheiros IMAGENS	1.101746.jpg ; ; ;		
9. NOTAS ADICIONAIS	Pernadas extensas mas tb do lado oposto ao talude.

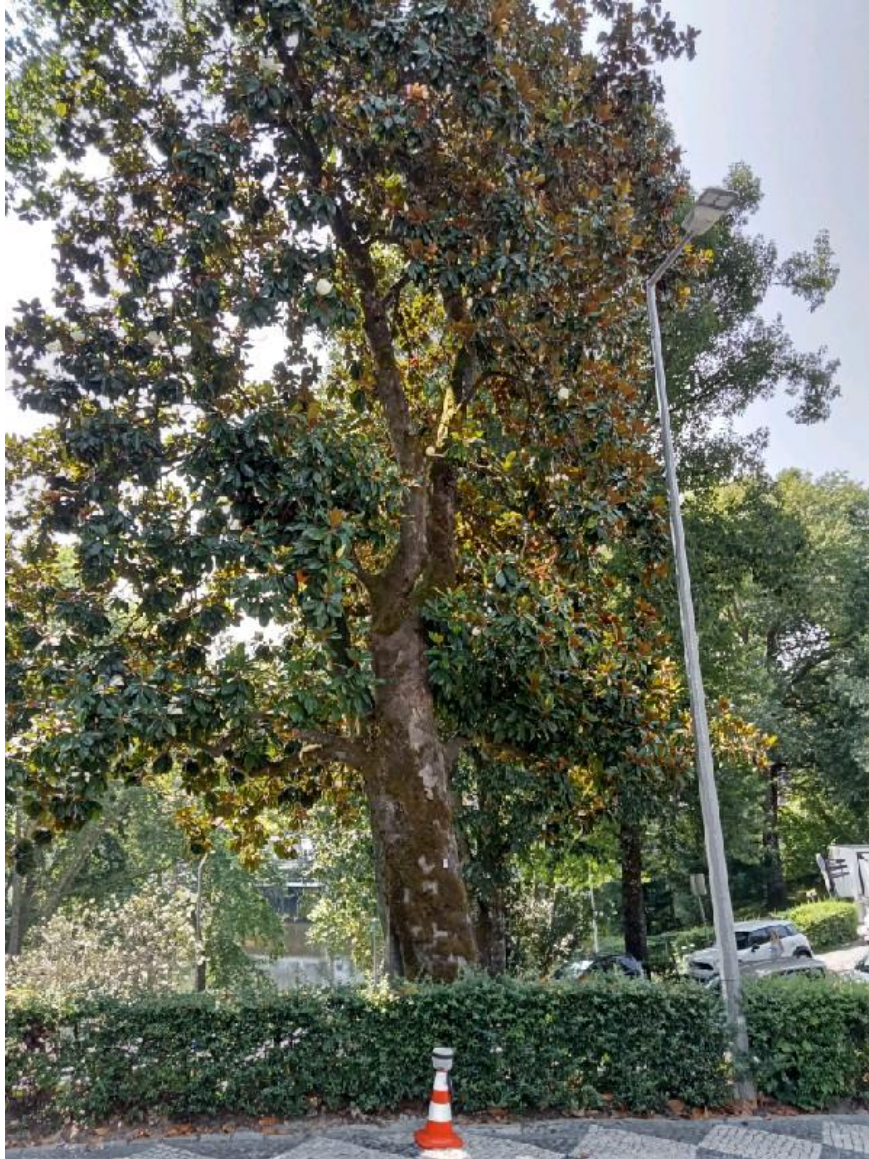
Figura 4.20 – 002 R. Capitão Augusto Casimiro, setor 1, 33 *Magnolia grandiflora*.

7. Condição de Risco			
Probabilidade Fratura	0,1	L tangencial= X/PL (%)	#VALOR!
Lesão mais grave (L)		L radial= Z/DL (%)	#VALOR!
Perímetro tronco (PL, cm)			
Lesão (X; Y; Z), cm	0; 0; 0	ALVO PROVÁVEL	4 Frequente
Altura Lesão (HL, cm)		RISK 4 TREE®	0,35
Orientação (N, S, E, W)		CONDIÇÃO GLOBAL	14 Boa

8. Recomendações			
PODA ou ABATE			
OUTRA			
PRIORIDADE		PRX. AVALIAÇÃO	maio 25
Ficheiros IMAGENS	1.102404.jpg ; ; ;		
9. NOTAS ADICIONAIS			
10. AVALIAÇÃO			
			Tree Plus

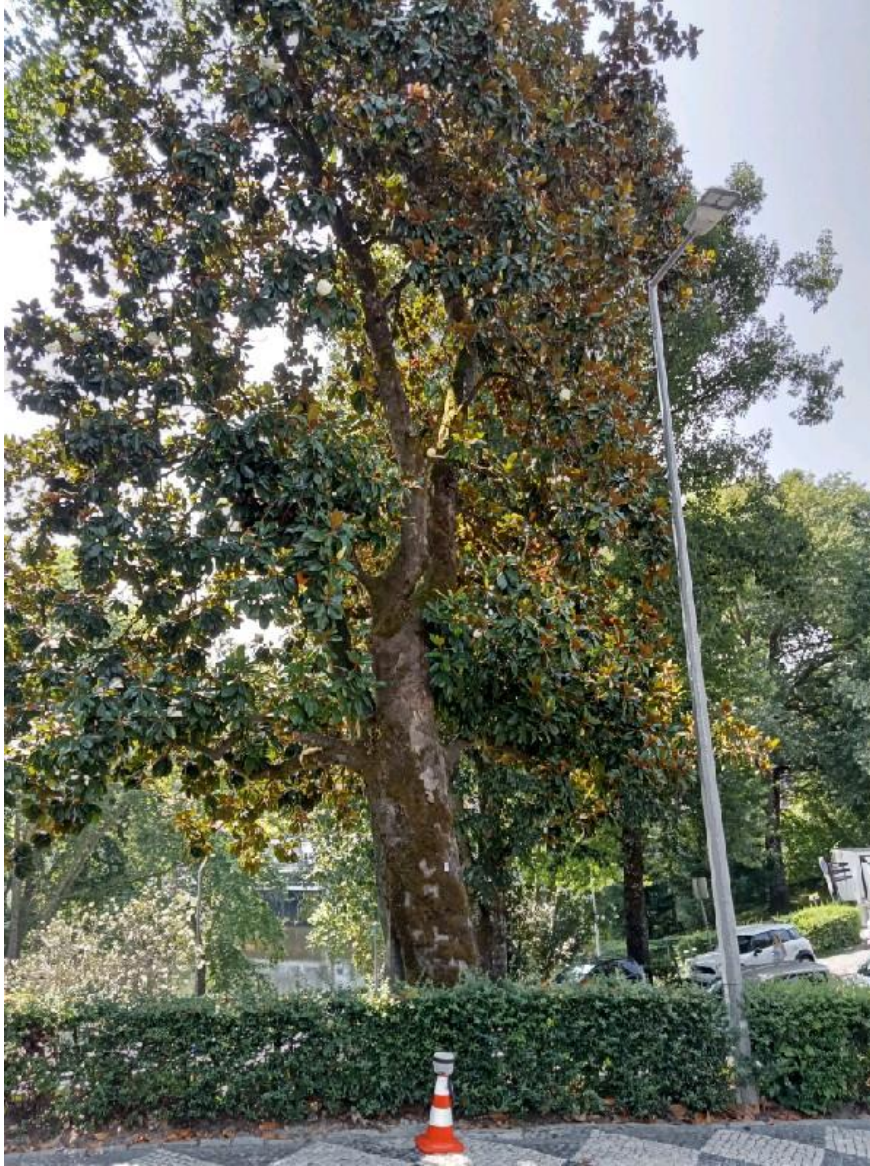
Figura 4.21 – 002 R. Capitão Augusto Casimiro, setor 1, 34 *Magnolia grandiflora*.

8. Recomendações			
PODA ou ABATE			
OUTRA			
PRIORIDADE		PRX. AVALIAÇÃO	março 25
Ficheiros IMAGENS	1.102832.jpg ; ; ;		
9. NOTAS ADICIONAIS			
Pernadas extensas mas copa equilibrada.

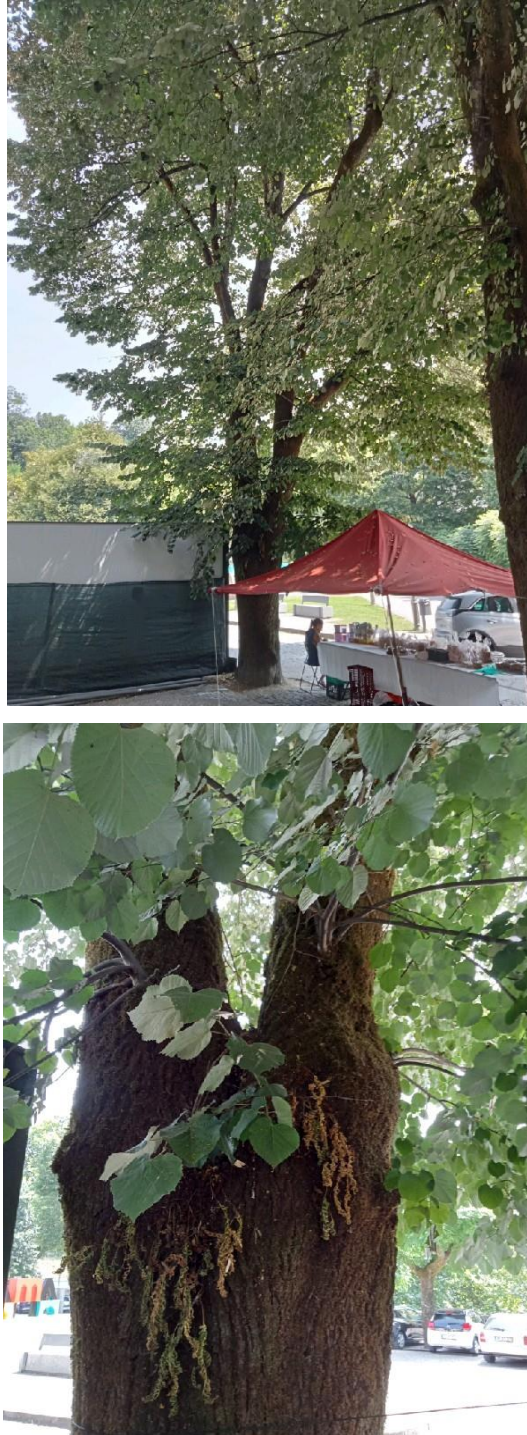
Figura 4.22 – 003 Largo de São Gonçalo, setor 1, 1 *Tilia tomentosa*.

8. Recomendações			
PODA ou ABATE			
OUTRA			
PRIORIDADE		PRX. AVALIAÇÃO	fevereiro 25
Ficheiros IMAGENS	1.105608.jpg ; 2.105657.jpg ; ; ;		
9. NOTAS ADICIONAIS			
Próximo do telhado mas não necessita intervenção.

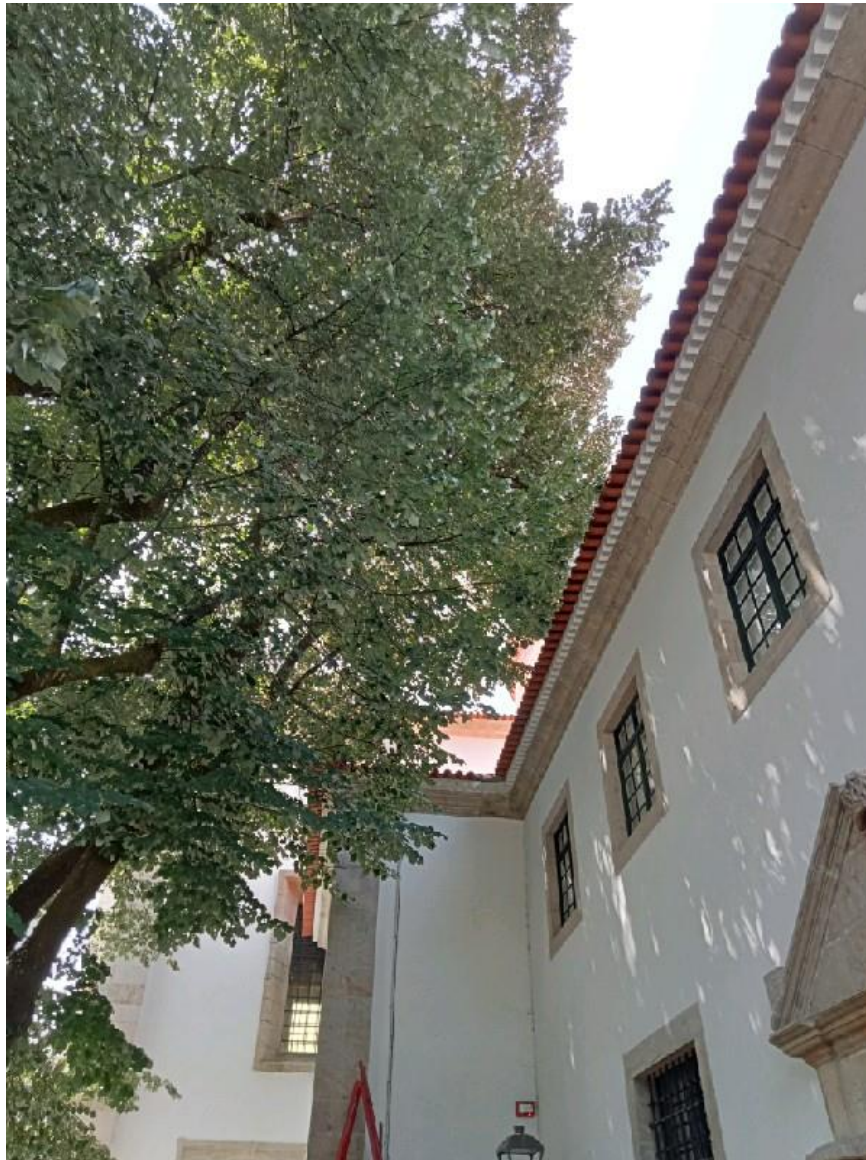
Figura 4.23 – 003 Largo de São Gonçalo, setor 1, 2 *Tilia tomentosa*.

Neste local foram avaliadas três tílias, recomenda-se poda de manutenção em duas. Com a proximidade ao edifício, verifica-se a necessidade corte de alguns ramos, cerca de 1m de modo que afaste a copa do edificado, mantendo assim a coabitação de ambos.

8. Recomendações			
PODA ou ABATE	Manutenção		
OUTRA			
PRIORIDADE	2 Moderada	PRX. AVALIAÇÃO	janeiro 25
Ficheiros IMAGENS	1.110143.jpg ; ; ;		
9. NOTAS ADICIONAIS			
Contenção de ramos junto ao telhado.

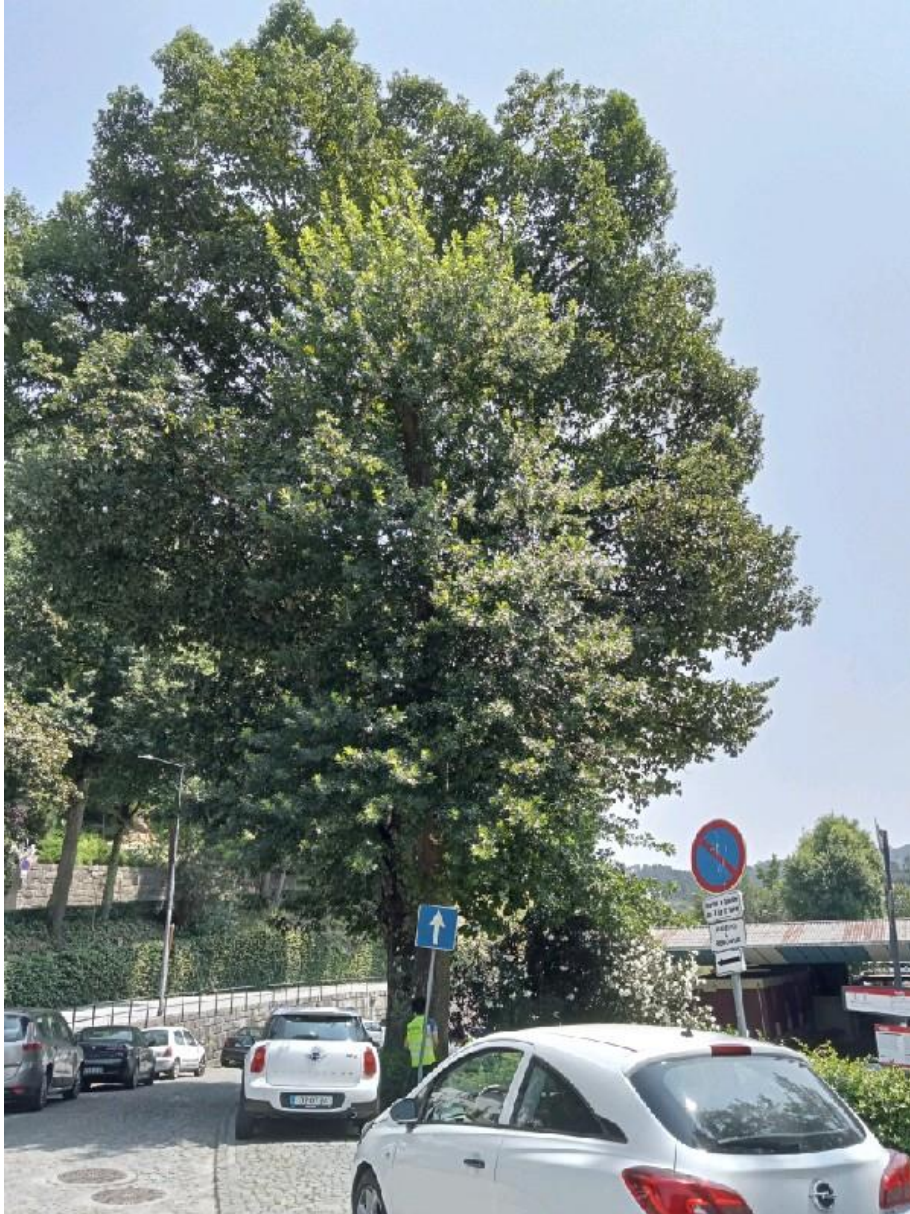
Figura 4.25 – 004 R.Sold. José Cerqueira, setor 1, 1 *Quercus coccinea*.

Foram avaliados dois carvalhos, que apesar do corte de raízes e desequilíbrio da copa, não se justifica efetuar qualquer intervenção. Contudo deve ser feita a sua monitorização periódica de modo a detetar a presença de sinais de declínio ou presença de fungos.

8. Recomendações			
PODA ou ABATE			
OUTRA			
PRIORIDADE		PRX. AVALIAÇÃO	março 25
Ficheiros IMAGENS	1.112444.jpg ; ; ;		
9. NOTAS ADICIONAIS	Tronco inclinado mas copa pequena dada a falta de luz.

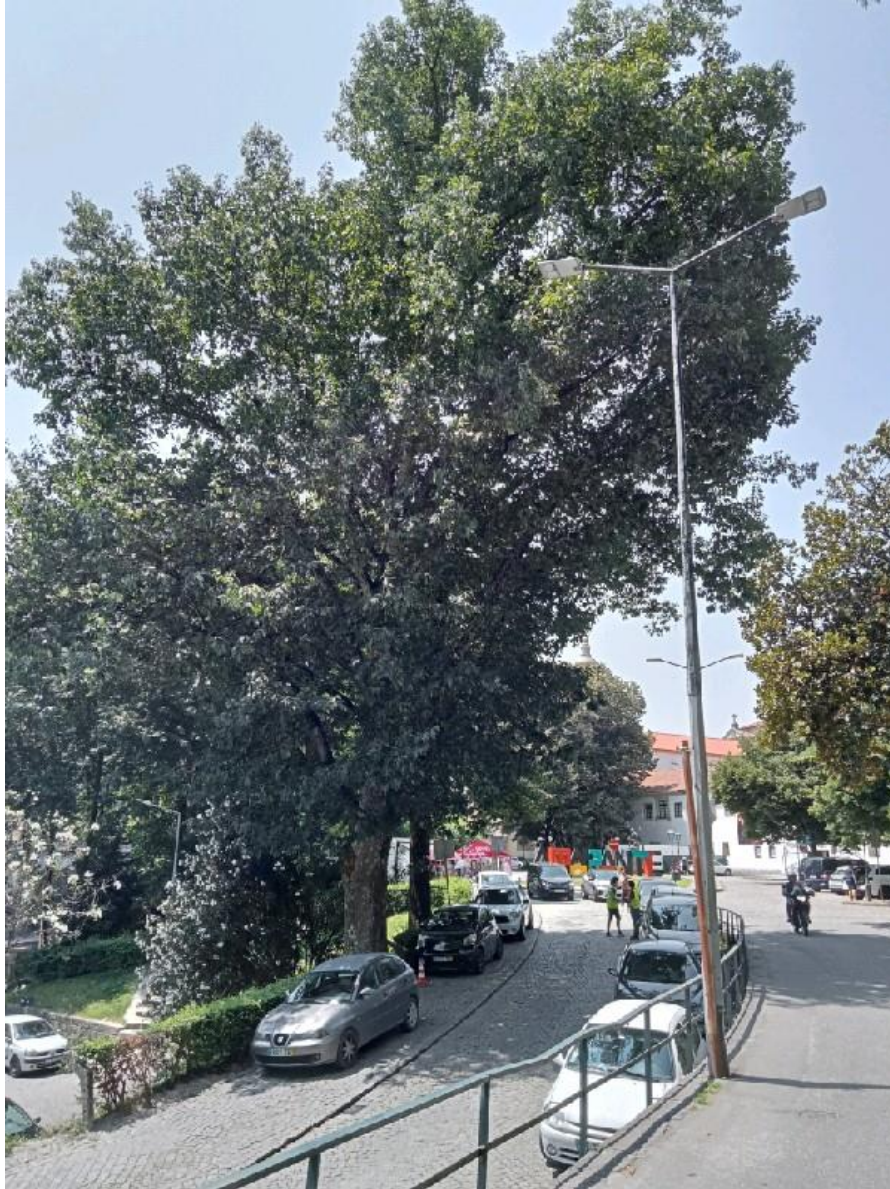
Figura 4.26 – 004 R.Sold. José Cerqueira, setor 1, 2 *Quercus rubra*.

8. Recomendações			
PODA ou ABATE			
OUTRA			
PRIORIDADE		PRX. AVALIAÇÃO	março 25
Ficheiros IMAGENS	1.112444.jpg ; ; ;		
9. NOTAS ADICIONAIS			
Tronco inclinado mas copa pequena dada a falta de luz.

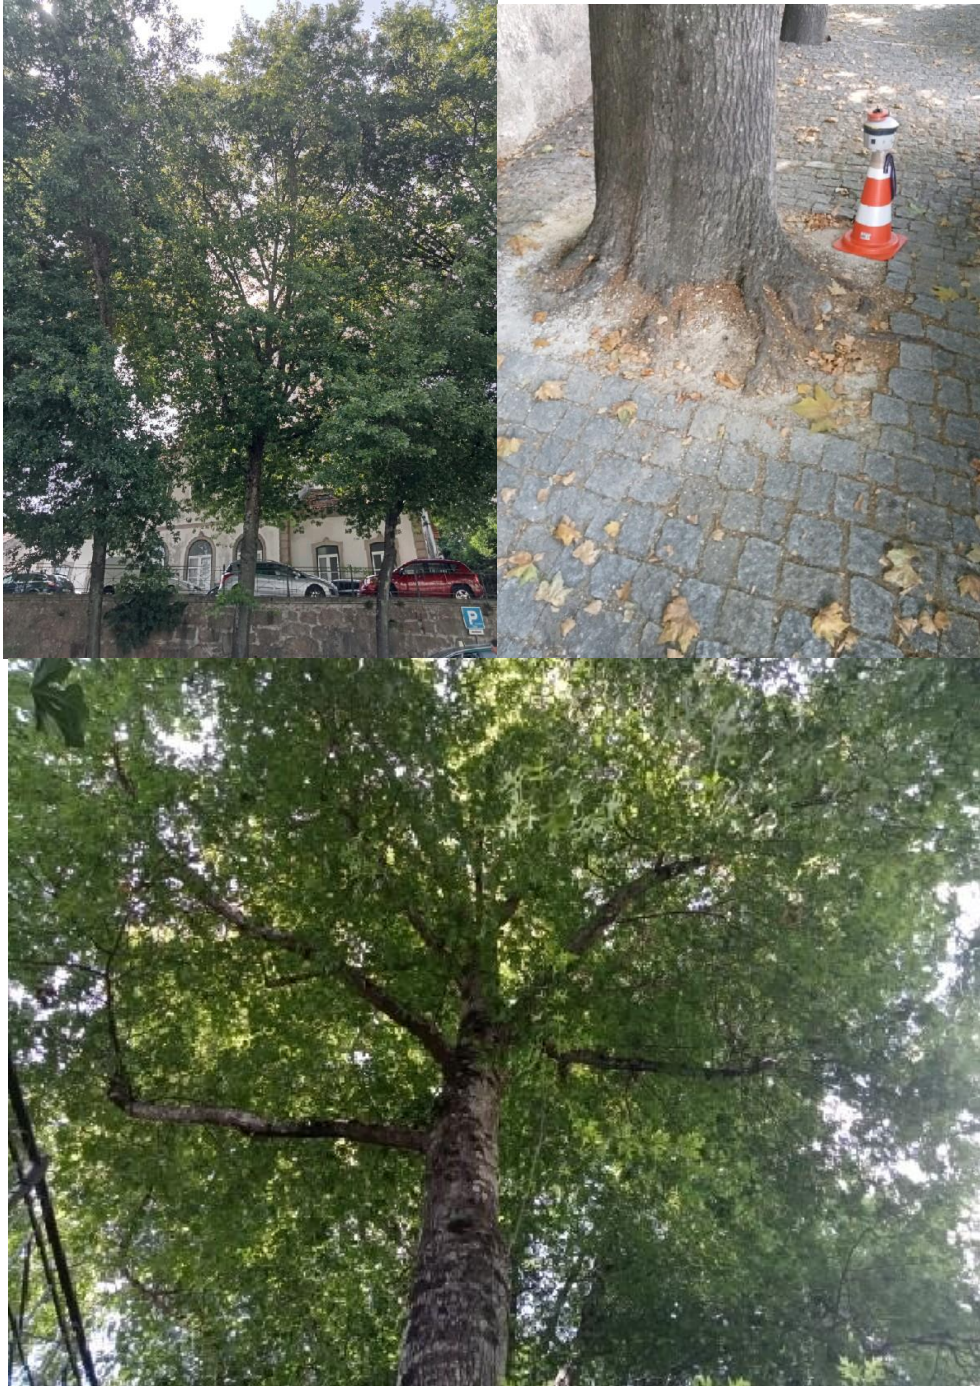
Figura 4.29 – 006 Rua João Pinto Ribeiro, setor 1, 8 *Quercus palustris*.

5. Fatores Abióticos			
PREDISPOSIÇÃO		ESPAÇO VERDE	Estacionamento
INDUÇÃO		SOLO	2 Limitante
6. Sintomas e Sinais*			
RAIZ E COLO	Superficiais	FOLHAS	
TRONCO		COPA	
PERNADAS	Codominantes	Órgão em maior risco	
RAMOS		*Agente Biótico Nocivo

7. Condição de Risco			
Probabilidade Fratura	0,2	L tangencial= X/PL (%)	#VALOR!
Lesão mais grave (L)		L radial= Z/DL (%)	#VALOR!
Perímetro tronco (PL, cm)			
Lesão (X; Y; Z), cm	0; 0; 0	ALVO PROVÁVEL	5 Constante
Altura Lesão (HL, cm)		RISK 4 TREE®	0,49
Orientação (N, S, E, W)		CONDIÇÃO GLOBAL	14 Boa

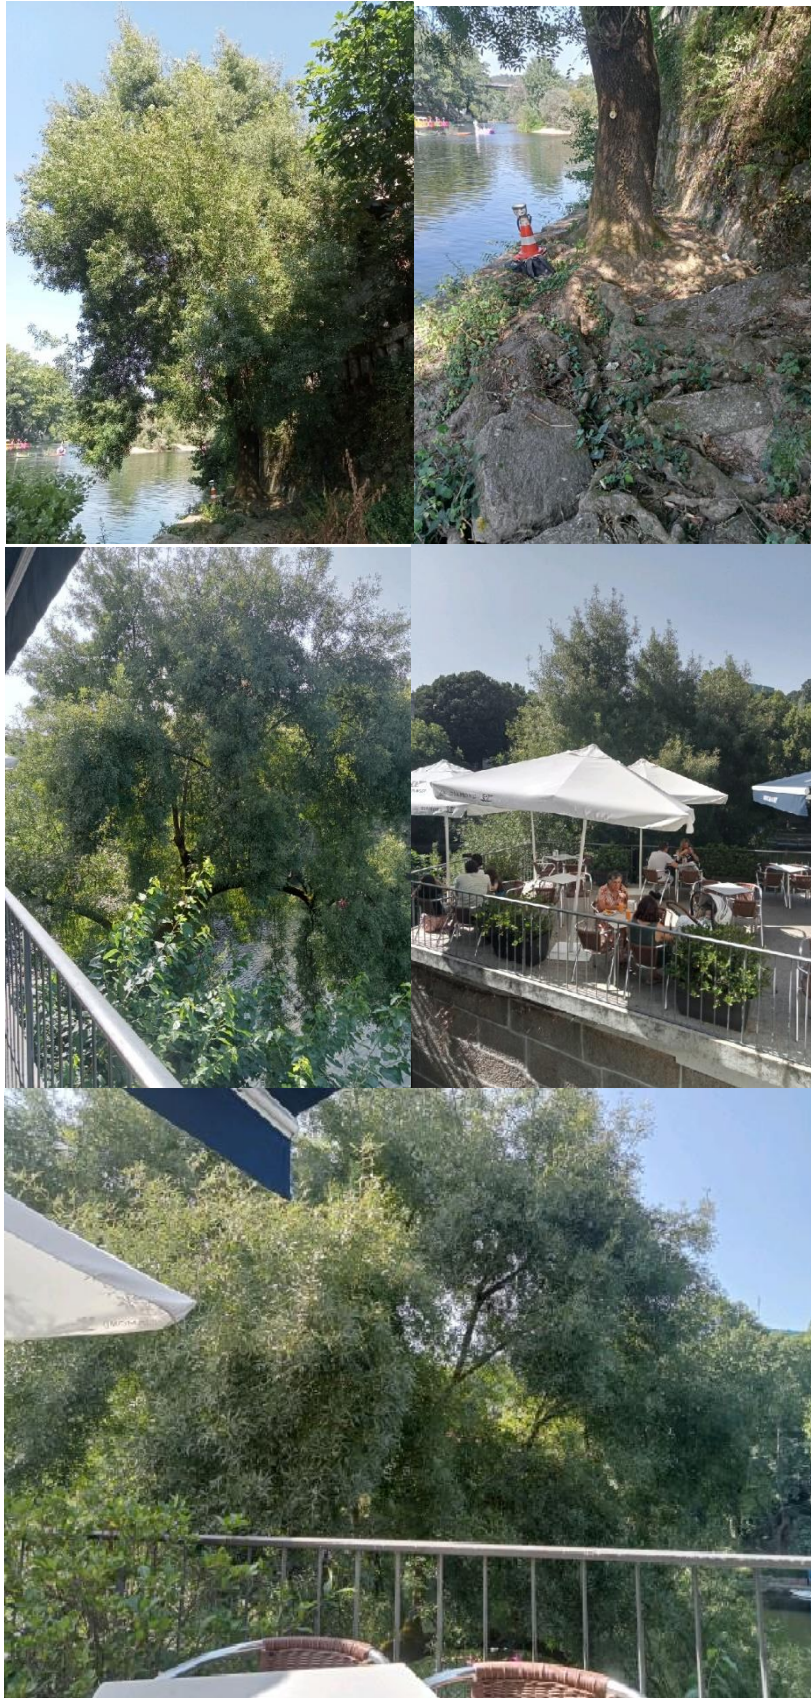
Figura 4.34 – 008 Ponte Romana, setor 1, 1 *Fraxinus angustifolia*.

9. NOTAS ADICIONAIS			
Para alcançar o objetivo de visualização do mosteiro com a redução de altura do ápice, verifica-se que os cortes vão ser intrusivos ao bom desenvolvimento da árvore. O efeito seria apenas no imediato e a copa em 2 anos ultrapassaria o tamanho atual.
